**Ofício nº. 367/2019-GAP**

**Assunto: Requerimento nº 077/2019-SO – Vereador Reinaldo Moraes dos Santos.**

## PROJETO TÉCNICO DE ADEQUAÇÃO DE ESTRADAS RURAIS

| ESTRADA RURAL: ESTRADA DO RANCHO ALEGRE – BARRA FUNDA | SIGLA: PGP 020 |

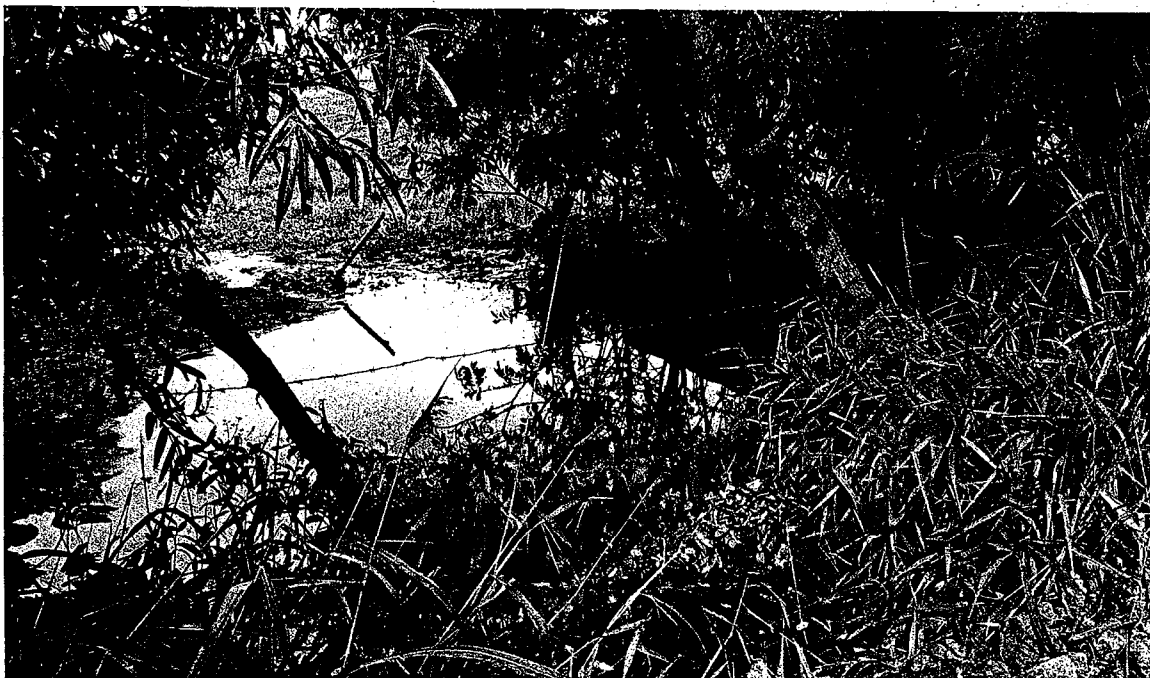
1) Como não foi informada a localização da nascente citada no referido Requerimento, o Departamento de Urbanismo, Habitação, Agricultura e Meio Ambiente realizou vistoria na extensão da PGP 020, que segue do final da Rua Duque de Caxias até o Ribeirão Alegre. Foi constatada a presença de um único empoçamento de água e com fluxo contínuo, no lado direito da PGP 020, sentido bairro. Em consulta ao Departamento de Obras e Serviços Públicos, para confirmação, constatou-se tratar de final de galeria de coleta de águas pluviais e, considerando que “nascente é o afloramento natural do lençol freático que apresenta perenidade e dá início a um curso d’água”, não a que se falar em projeto de proteção de nascente neste local. Vide figura abaixo:

Figura - Final de galeria de águas pluviais – PGP 020

2) Não existe dano à nascente, pois não existe nascente. O Departamento de Urbanismo, Habitação, Agricultura e Meio Ambiente entende ser necessário a proteção do Ribeirão Alegre;

3) Os trabalhos de adequação da drenagem da PGP 020 estão em atraso, motivados pelos constantes problemas de manutenção em outras estradas e ruas do Município de Paraguaçu Paulista. Entretanto, de acordo com Departamento de Obras e Serviços Públicos, os trabalhos já tiveram início e deverão seguir na execução conforme as demandas emergenciais do Município.

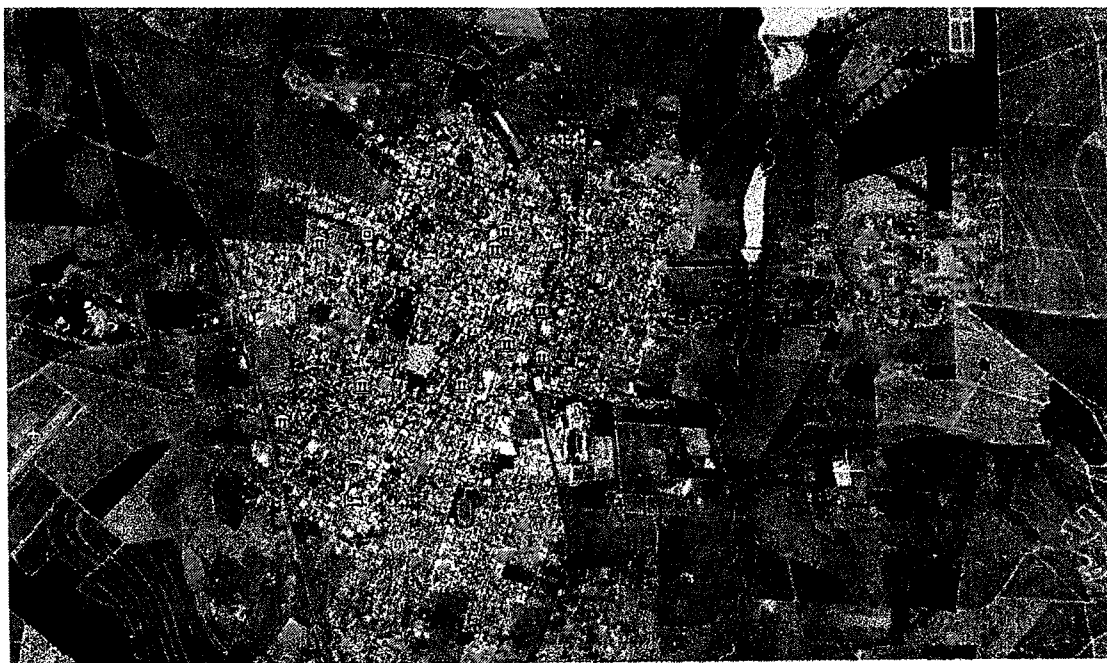
Figura 2. Localização do trecho de estrada a ser adequado

O trecho indicado na autuação está localizado no final do bairro Barra Funda, com início no cruzamento das ruas Alegre com Duque de Caxias e findando na ponte sobre o rio Alegre, numa extensão de 580 m (Figura 2 e 3).

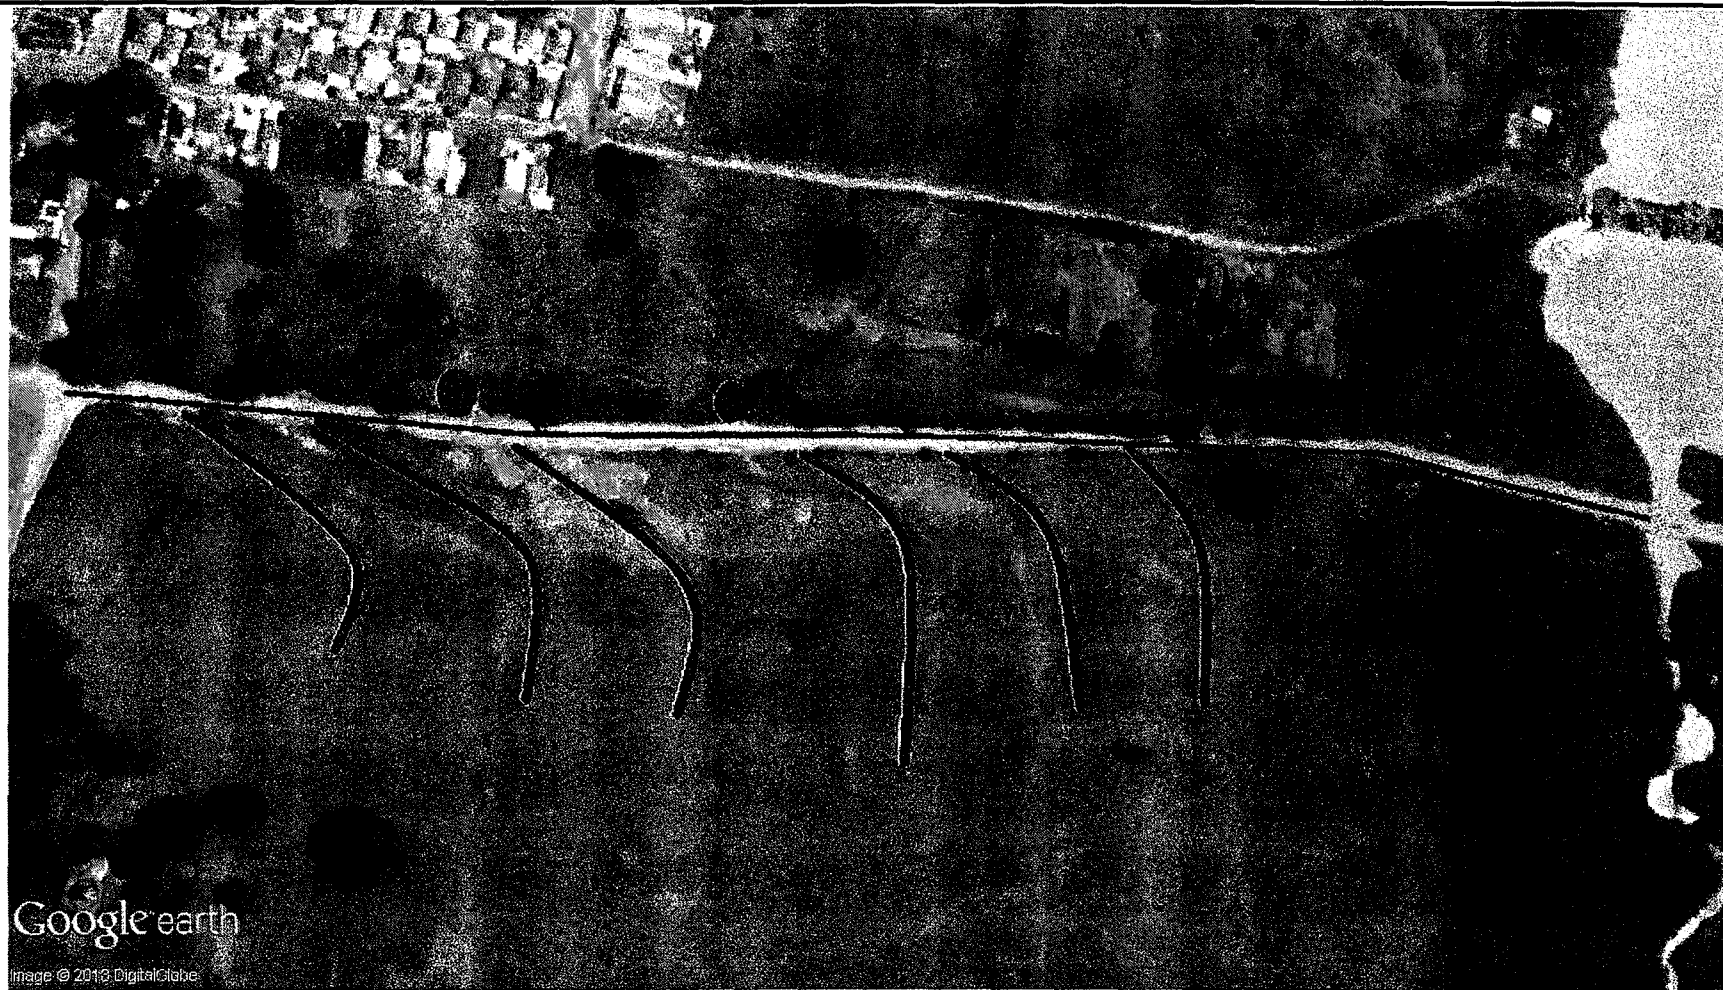
Figura 6. Indicação de instalação das soluções propostas.

| TRECHOS | LOCALIZAÇÃO | CARACTERIZAÇÃO / DIAGNÓSTICO | SOLUÇÃO PROPOSTA |
|---|---|---|---|
| A1 | O trecho tem início no cruzamento das ruas Alegre com Duque de Caxias, no bairro Barra Funda e segue por 580m até o início da ponte sobre o rio Alegre | <p><b>Declividade</b> média: 5,8 %.</p> <p><b>Extensão:</b> 580m</p> <p><b>Altura de barranco:</b> os barrancos que existem são, em grande maioria, resultantes do acúmulo de solo proveniente dos trabalhos de manutenção. Os barrancos resultantes de corte apresentam altura média de 40 m; No trecho mediano da estrada existem barrancos com dimensões maiores, chegando a 1,2 m.</p> <p><b>Pista de rolamento:</b> em condições boas de trafegabilidade, largura mínima de 5,0 m, com revestimento composto de resíduos da construção civil misturados ao solo e compactados;</p> <p><b>Plataforma:</b> largura entre 8 a 10 m;</p> <p><b>Drenagem:</b> composta por camalhões e terraços nas laterais da estrada. As lombadas estão estabelecidas e com dimensões adequadas ao direcionamento do fluxo para os canais de drenagem (bigodes). Os canais dos terraços estão assoreados e alguns apresentam rompimento; O leito da estrada apresenta conformação adequada, direcionando a água para as laterais; Há cercas dos dois lados da estrada em todo subtrecho.</p> <p>Presença de sulcos de erosão segmentados no lado esquerdo da estrada, sentido cidade bairro rural, posicionados além do cercamento existente ao longo da estrada.</p> <p>Presença de vegetação arbórea, arbustiva e gramínea ao longo de todo trecho.</p> | <p><b>Drenagem superficial:</b></p> <p>Manutenção em 6 bigodes (segmento de terraços), integrado as lombadas, posicionados no lado direito da estrada sentido cidade bairro rural, com distância média a ser restabelecida é de 120m.</p> <p>Correção dos sulcos de erosão e construção de 2 caixas de contenção no lado esquerdo da estrada.</p> |

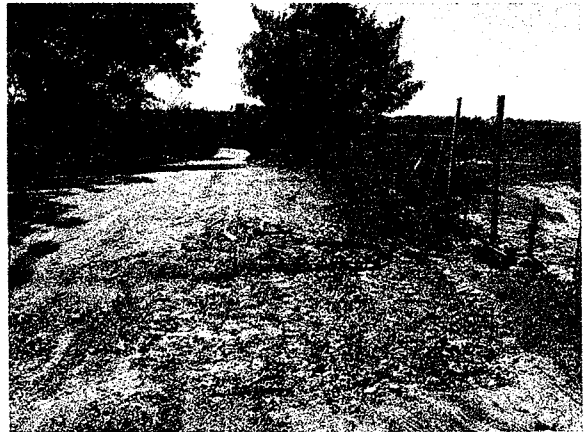
Trecho A1 - Lombada

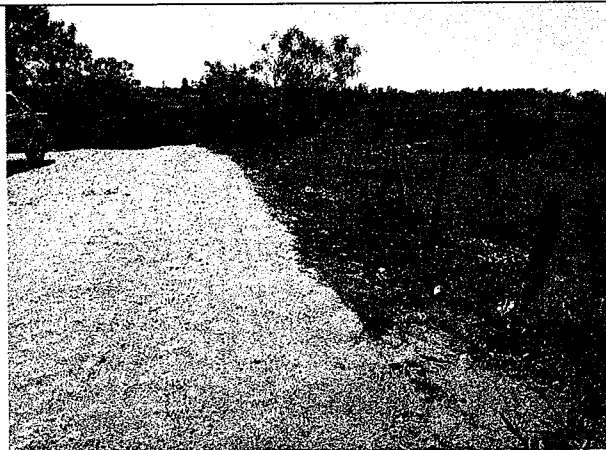
Trecho A1- Cercamento, lombada e "bigode"

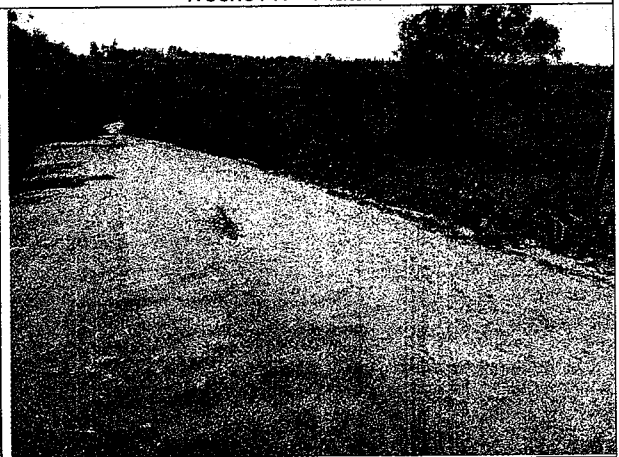
Trecho A1 – Empedramento da plataforma

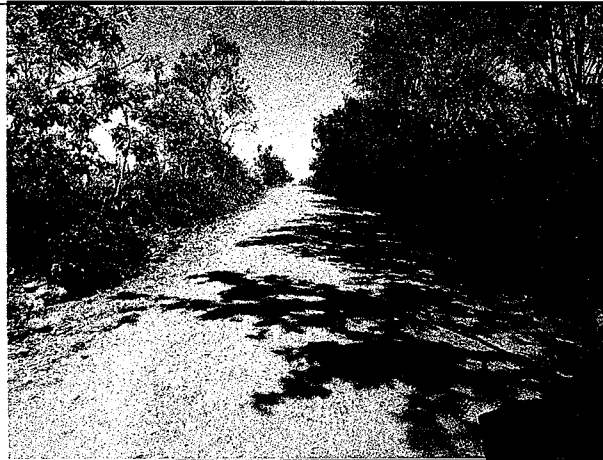
Trecho A1 – Barranco e vegetação lateral

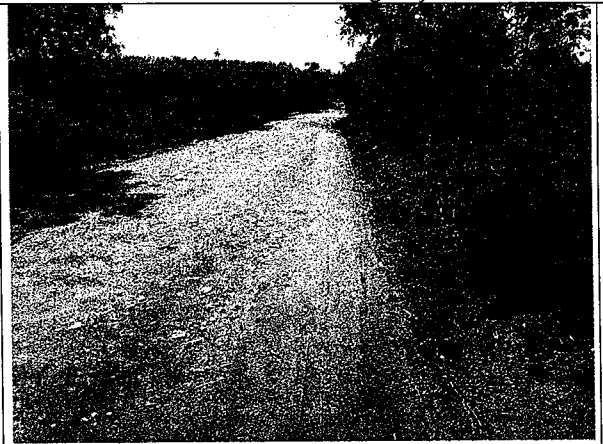
Trecho A1 – Trecho final, empedramento da  
plataforma, menor declividade da estrada
