PREFEITURA MUNICIPAL DA ESTÂNCIA TURÍSTICA DE PARAGUAÇU PAULISTA

Resposta do Executivo 116/2026

Assunto: **Requerimento nº 127/2026-SO, de autoria do Vereador Douglas Amoyr Khenayfis Filho.**

RELATÓRIO DE VISTORIA – DEFEITOS NO PAVIMENTO (SABESP)

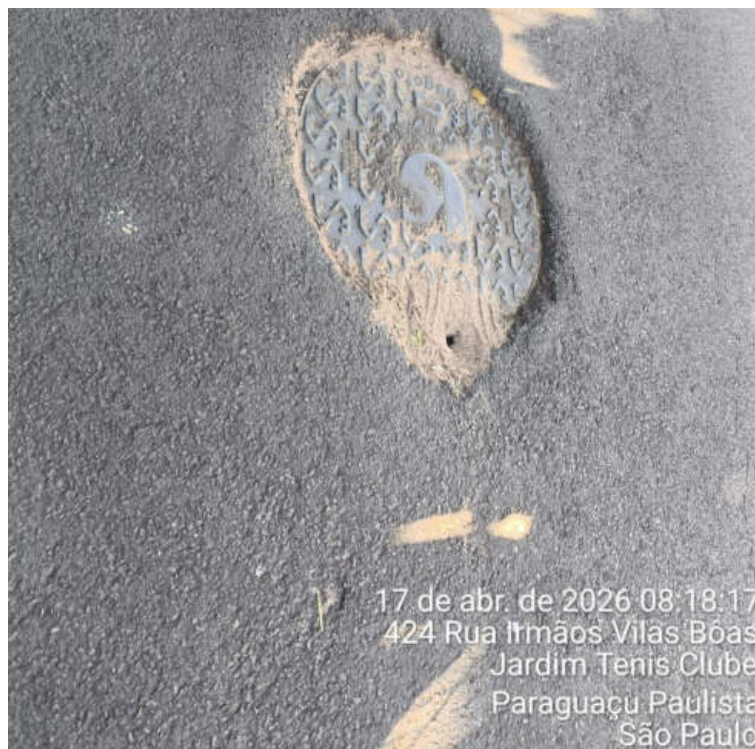
1

1. Tampa de inspeção abaixo do pavimento;
2. Recorte para ligação de água e esgoto com reparo soltando;
3. Reparo em volta da tampa de inspeção deteriorando;
4. Reparo em volta da tampa de inspeção deteriorando;
5. Reparo em volta da tampa de inspeção deteriorando;
6. Reparo em volta da tampa de inspeção deteriorando;
7. Reparo em volta da tampa de inspeção deteriorando;
8. Tampa de inspeção abaixo do pavimento, reparo anterior deteriorando;

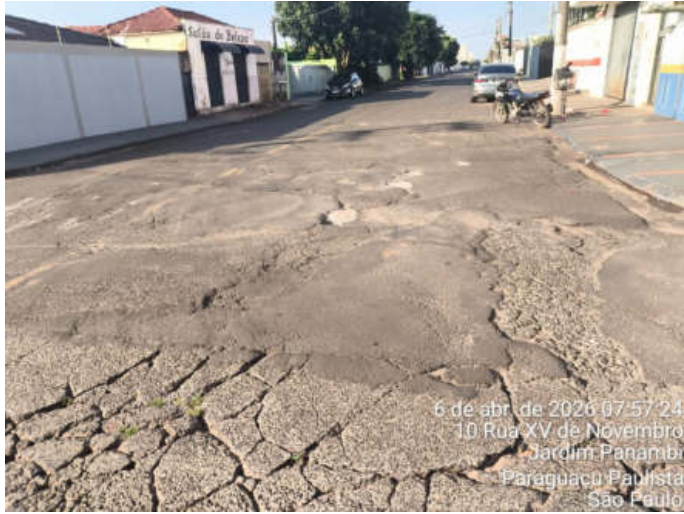
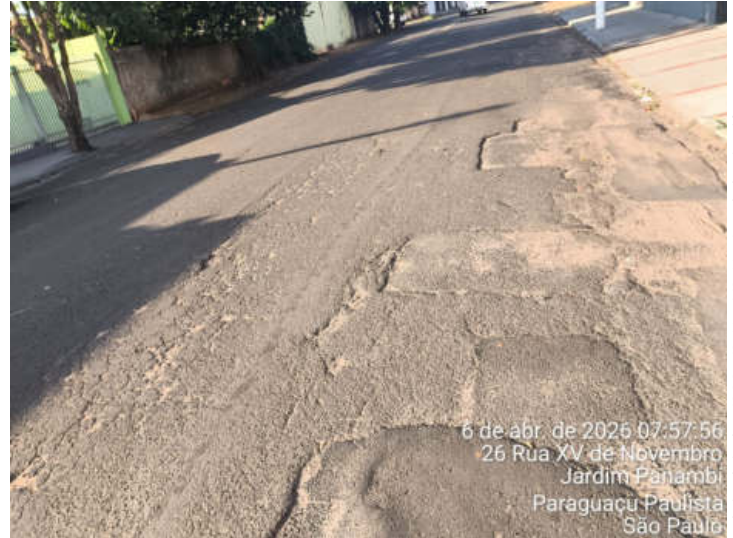
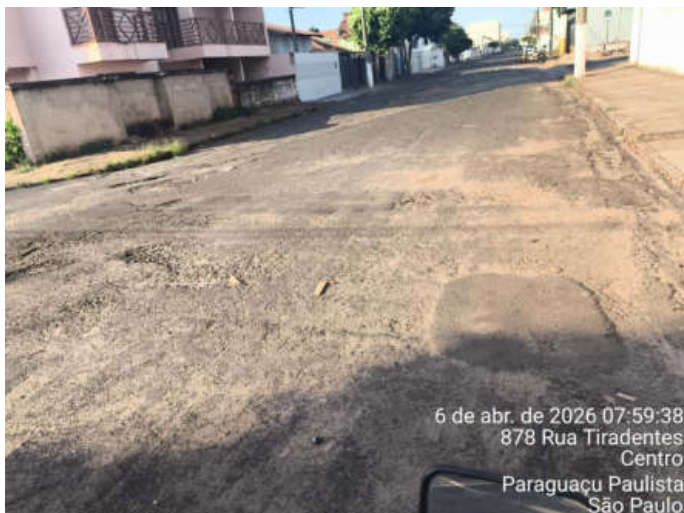
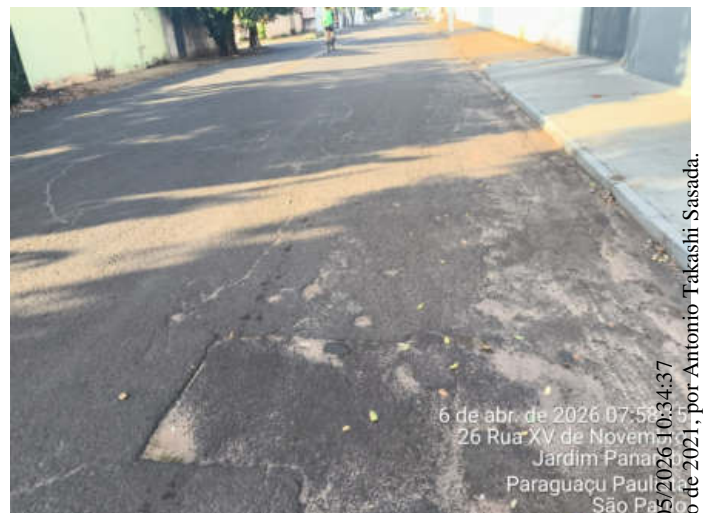
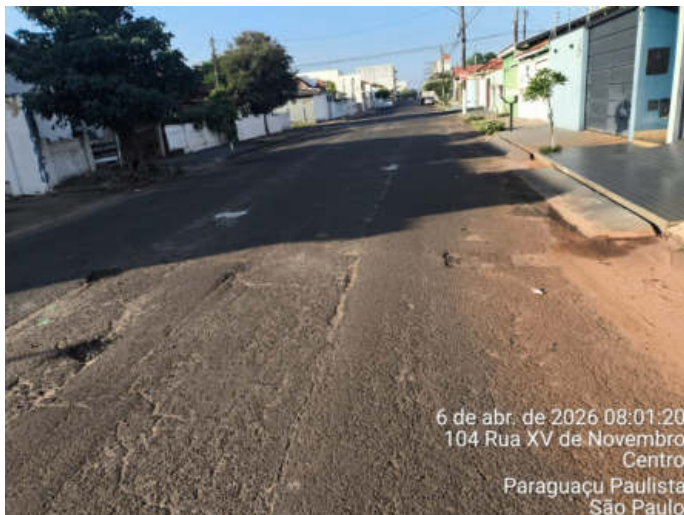
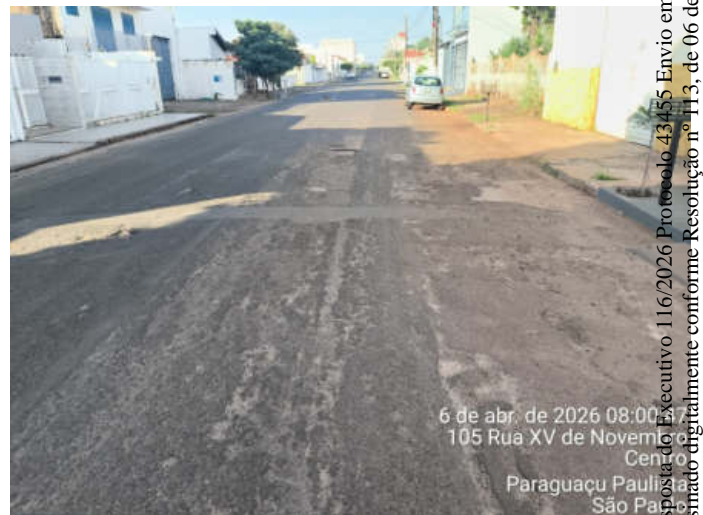
Rua 15 de novembro, 10 ao 157

() Buraco isolado (x) Vários buracos próximos (X) Afundamento de base
(x) Trincamento em malha (x) Remendo anterior solto (x) Exsudação / asfalto desagregado

Vários pontos com deterioração natural e remendos próximos. Trecho já recuperado com massa asfáltica e tentativa com concreto. Recomendação recape total no trecho vistoriado. Esquina com rua R. Joaquim Sebastião Rodrigues em situação crítica, sem condições de tapa buraco.

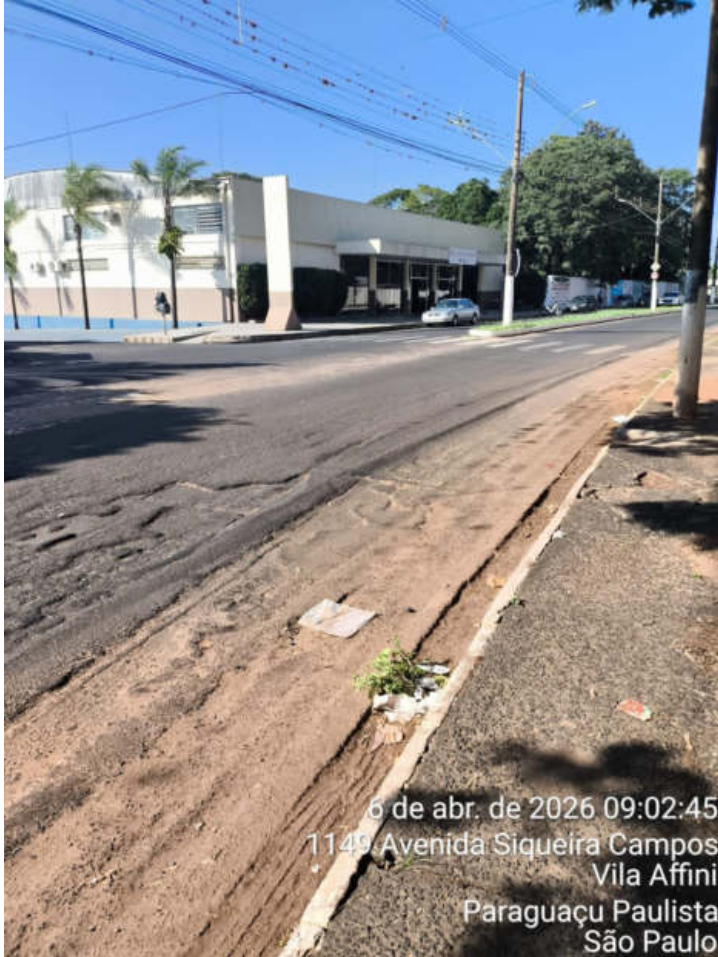
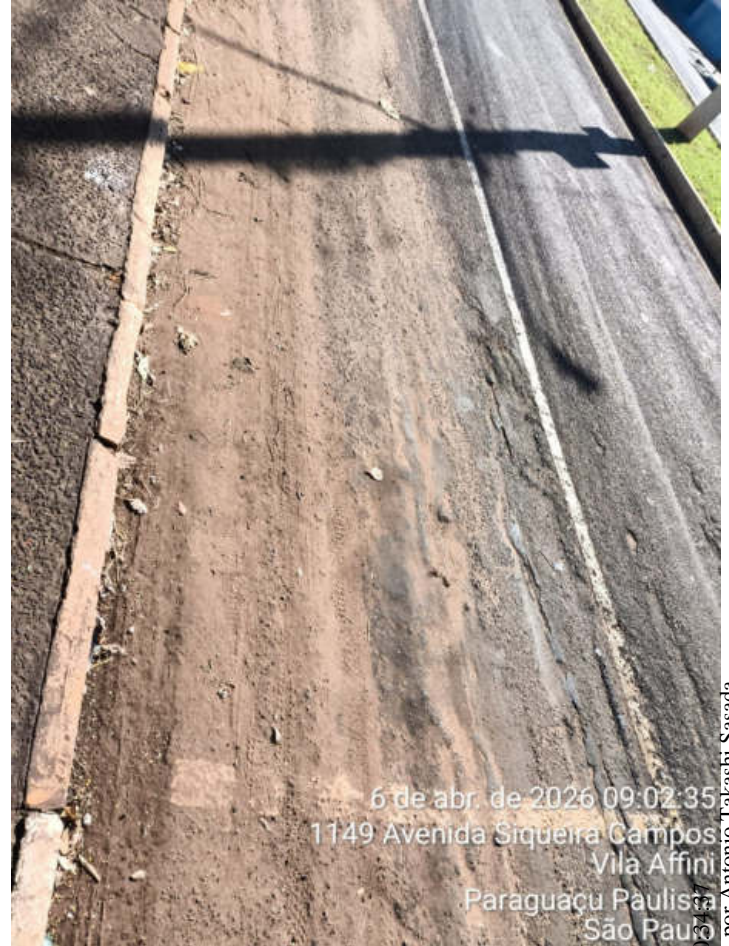
Av. Siqueira Campos altura do número 1398, sentido Assis.

Vários pontos com deterioração natural e remendos próximos. Recomendação recape total no trecho vistoriado. Recorte geométrico e recape do intervalo danificado.

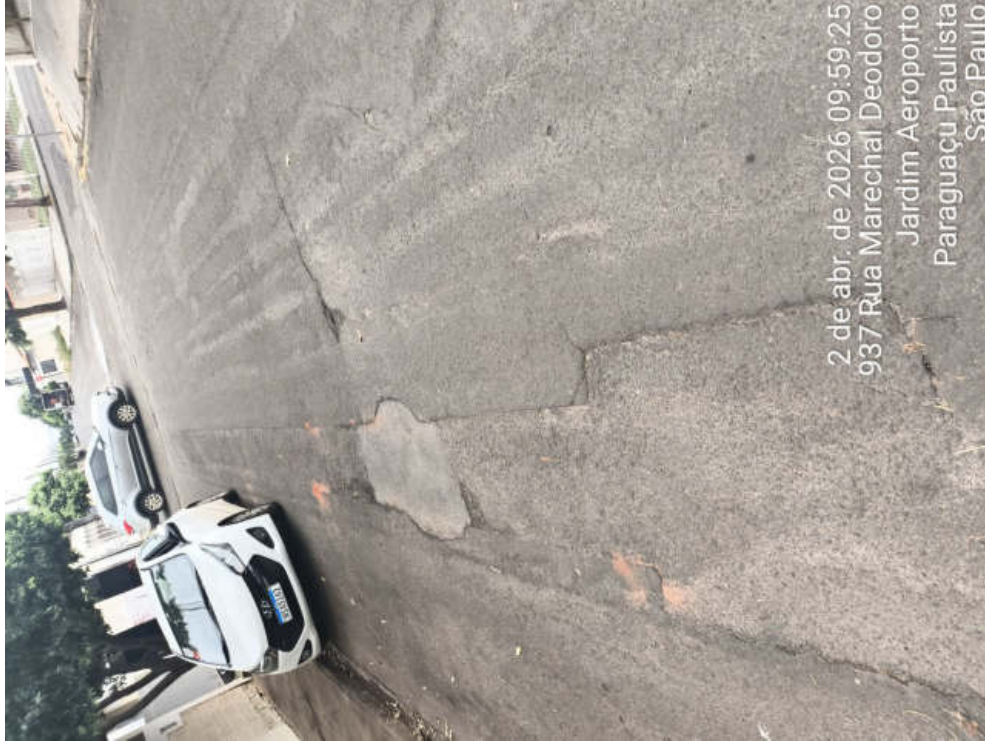
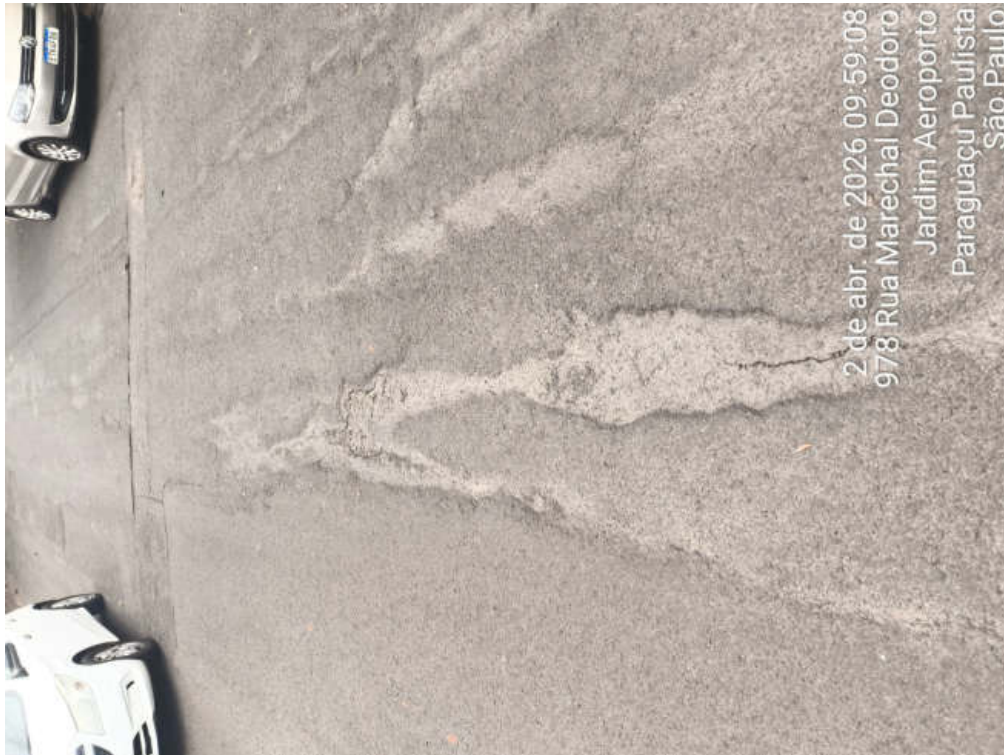
Rua Marechal Deodoro, 937 a 993.

Vários pontos com deterioração natural e remendos próximos. Recomendação recape total no trecho vistoriado.

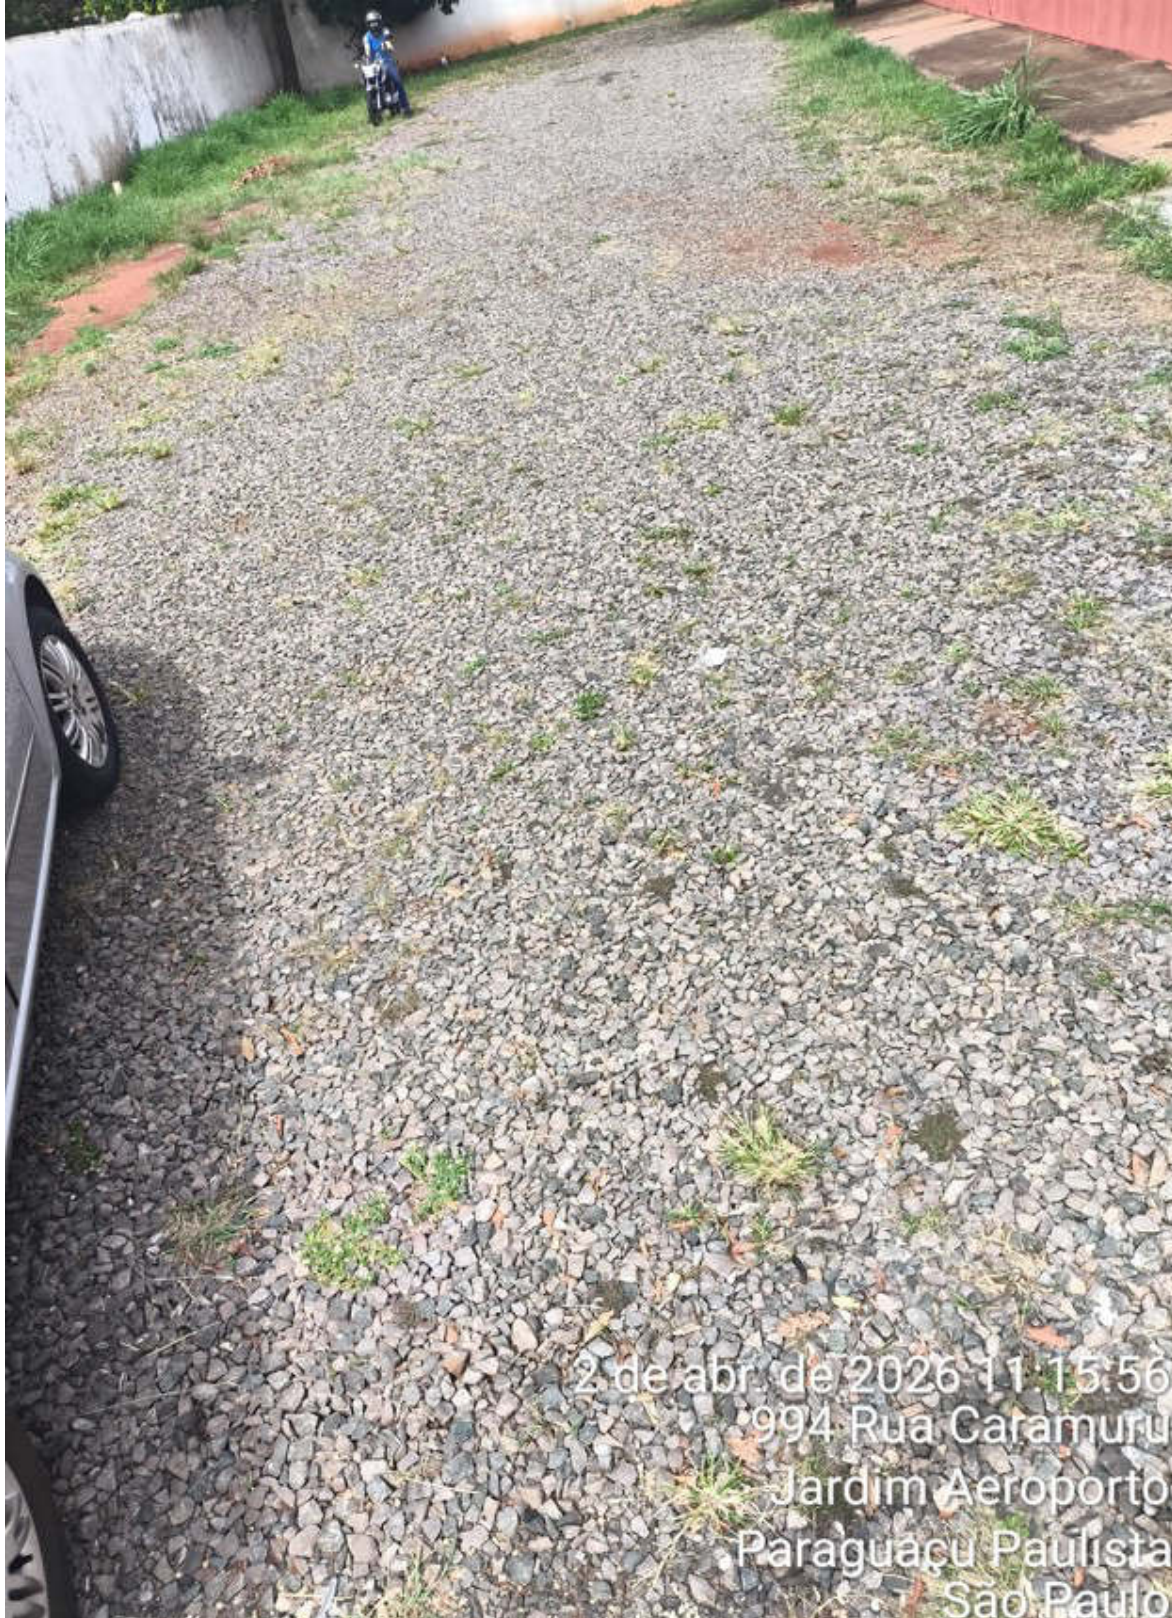
Rua Caramuru (sem saída) ao lado do Cemitério.

- Buraco isolado Vários buracos próximos Afundamento de base
 Trincamento em malha Remendo anterior solto Exsudação / asfalto desagregado
 Rua sem base de asfalto com pedrisco, necessitando recape completo.

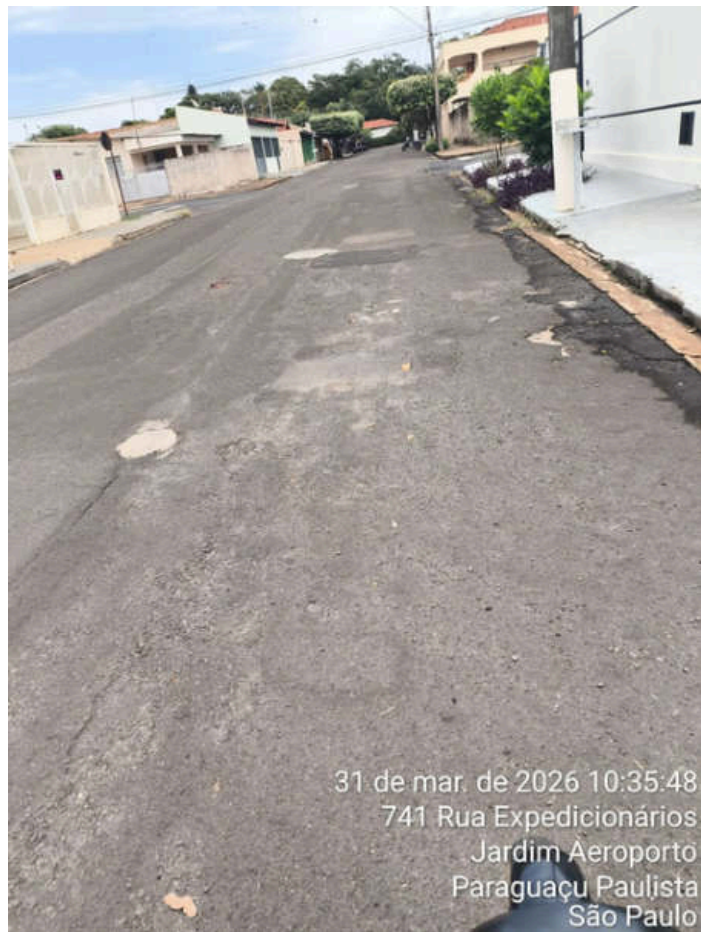
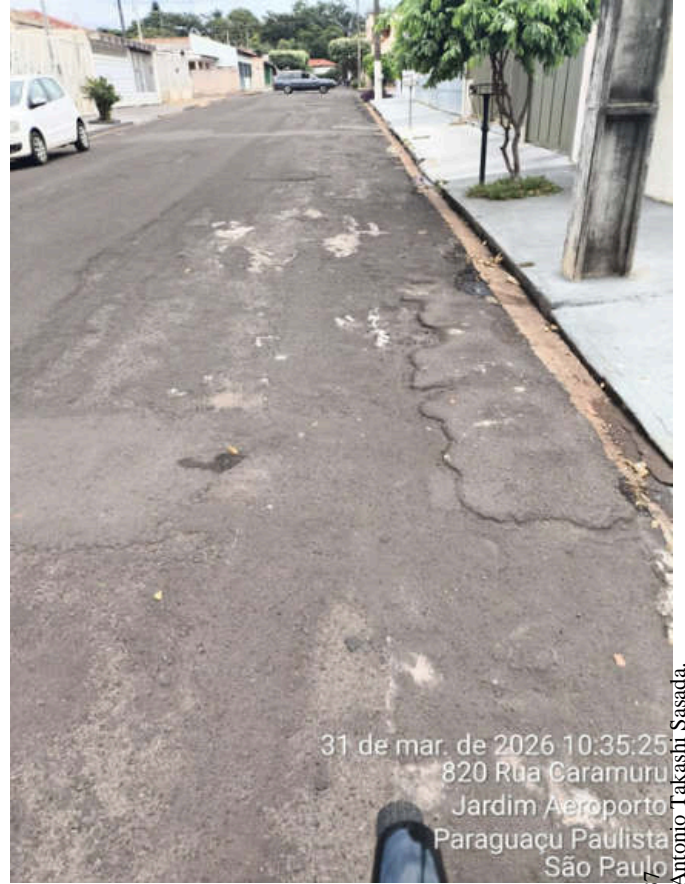
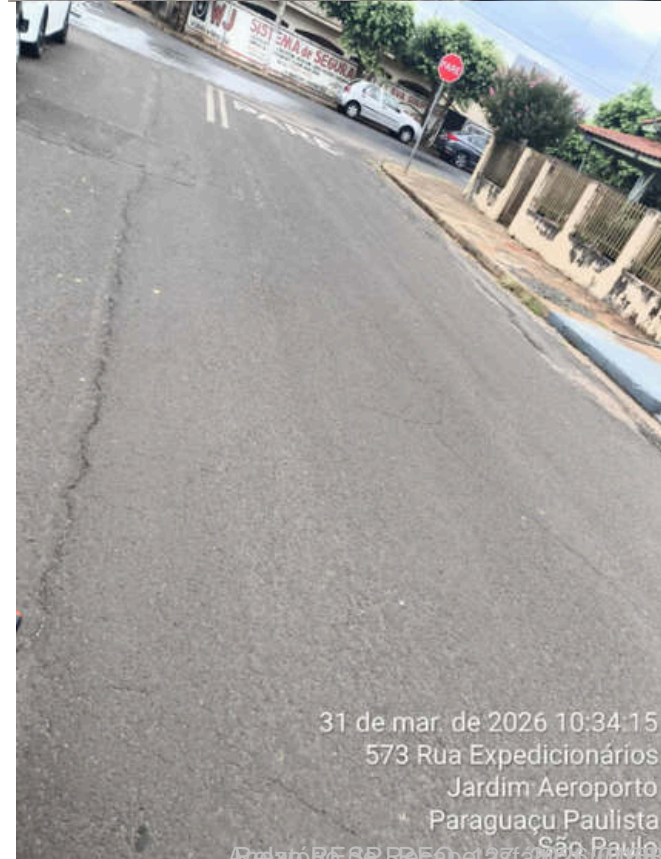
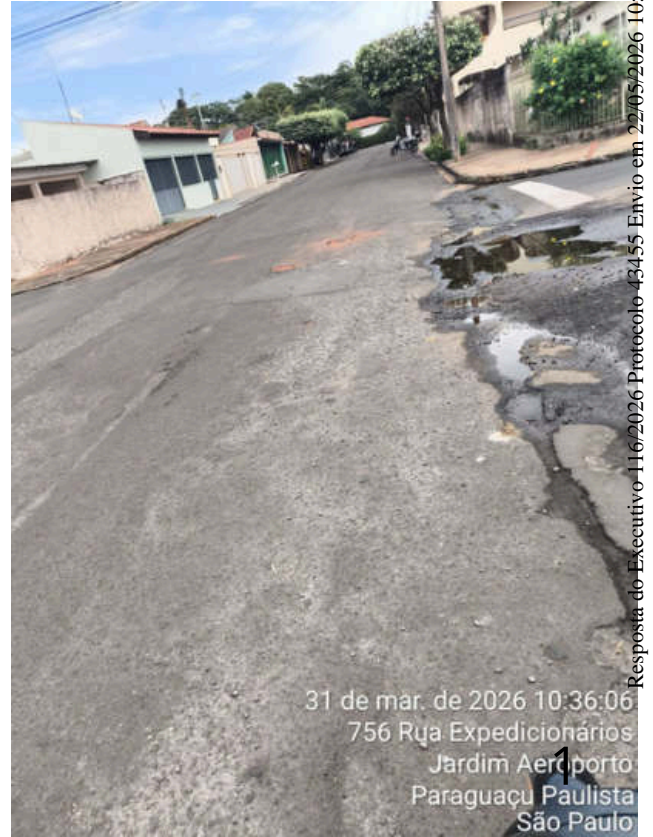
Rua Expedicionários

- Buraco isolado Vários buracos próximos Afundamento de base
 Trincamento em malha Remendo anterior solto Exsudação / asfalto desagregado

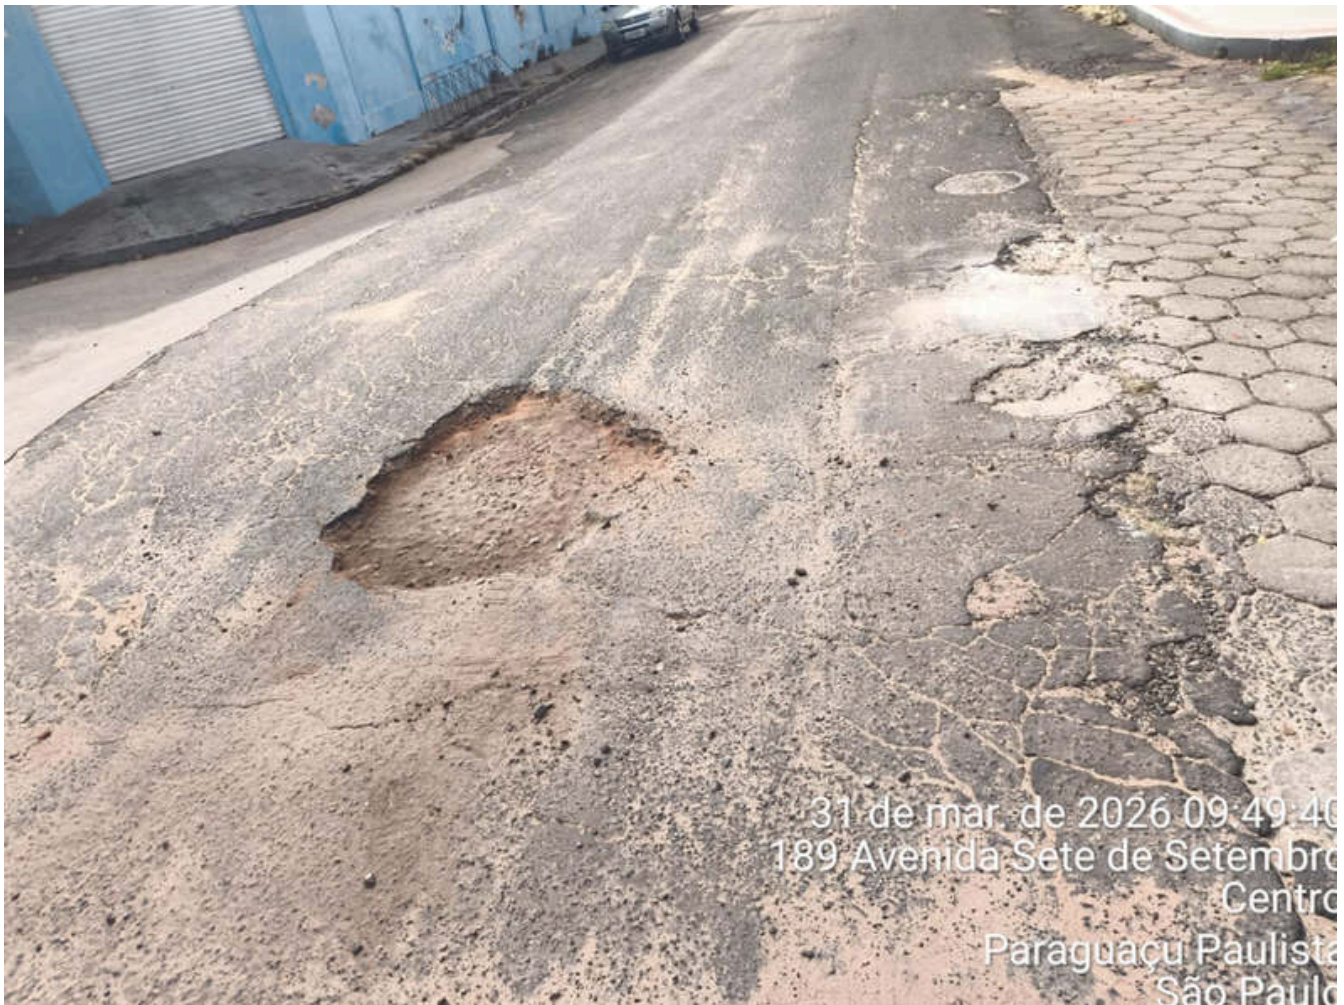
Rua Sete de Setembro x Nilo Peçanha

- Buraco isolado Vários buracos próximos Afundamento de base
 Trincamento em malha Remendo anterior solto Exsudação / asfalto desagregado

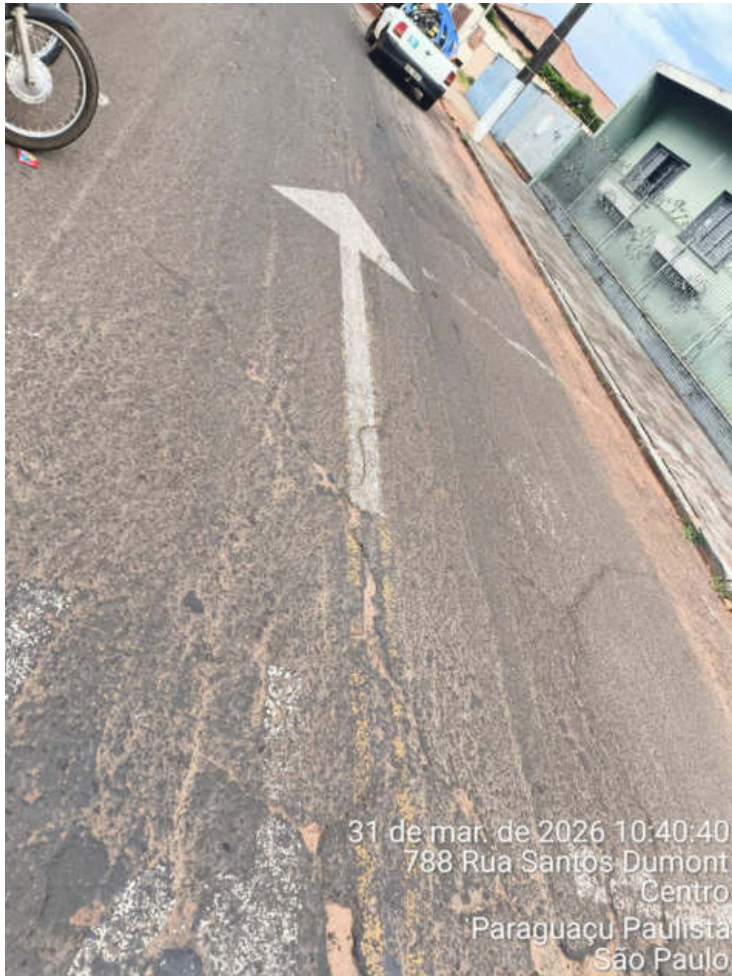
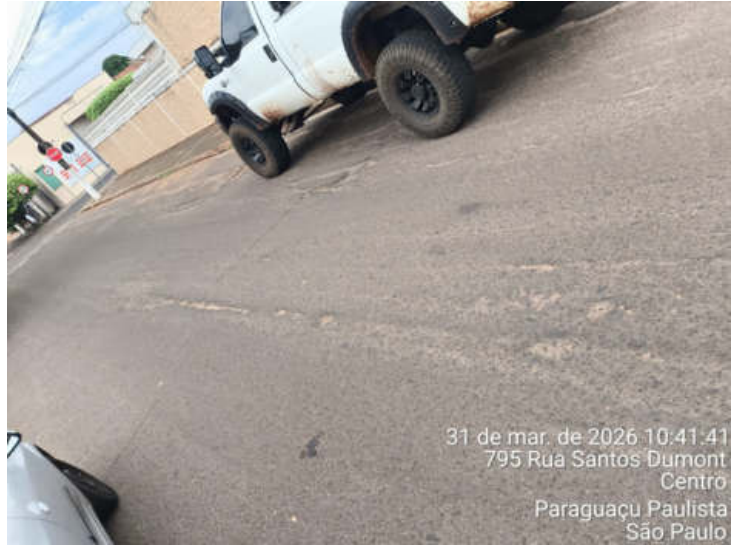
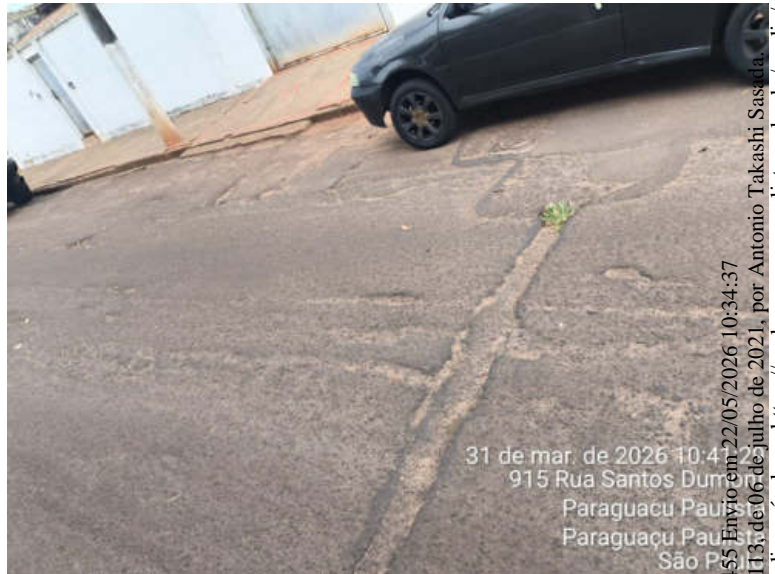
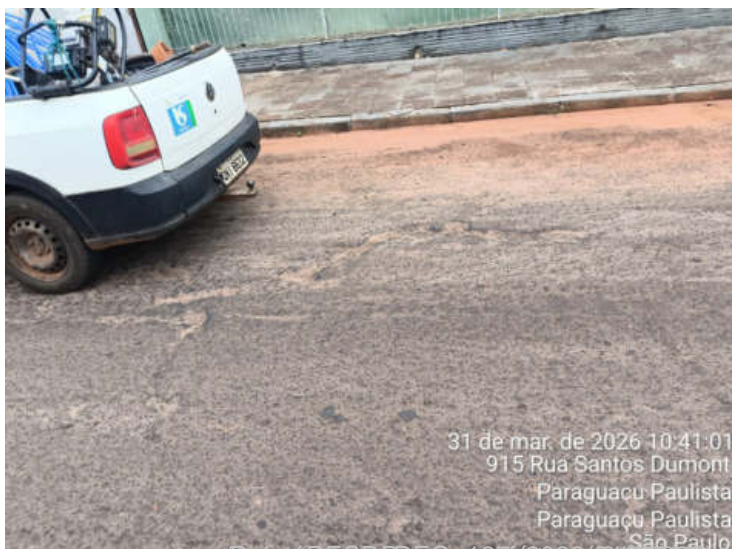
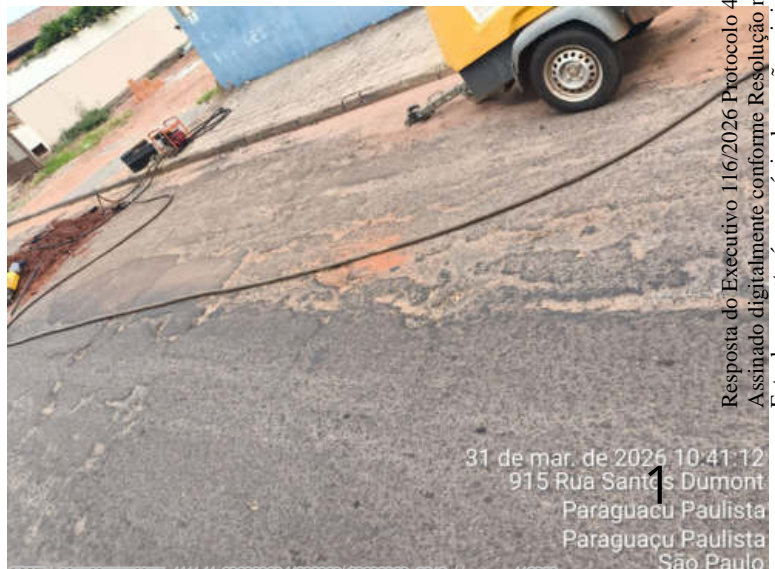
Rua Santos Dumont 788 a 808

Buraco isolado Vários buracos próximos Afundamento de base
 Trincamento em malha Remendo anterior solto Exsudação / asfalto desagregado

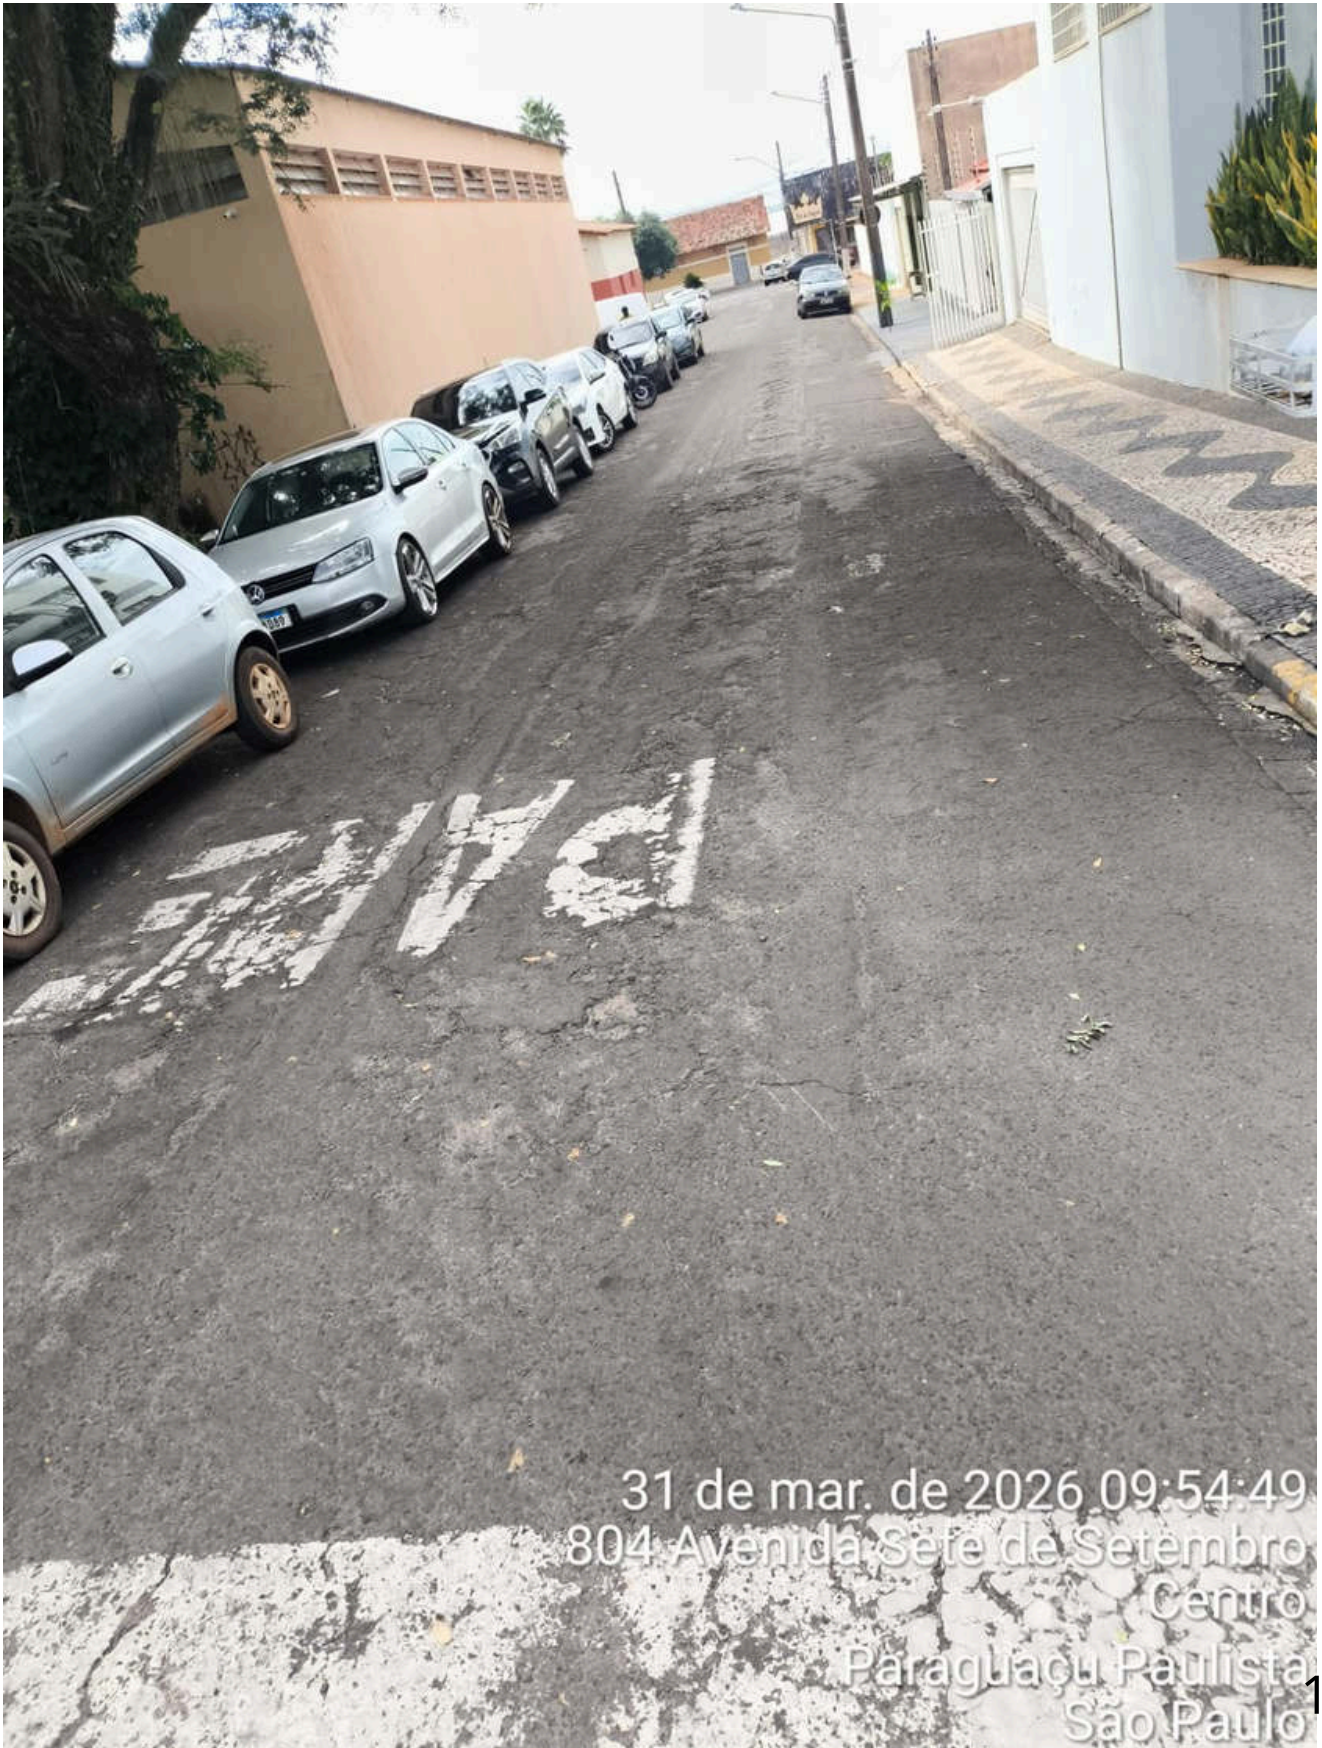
Travessa Bruno Benazi

- () Buraco isolado (X) Vários buracos próximos () Afundamento de base
(x) Trincamento em malha () Remendo anterior solto () Exsudação / asfalto desagregado

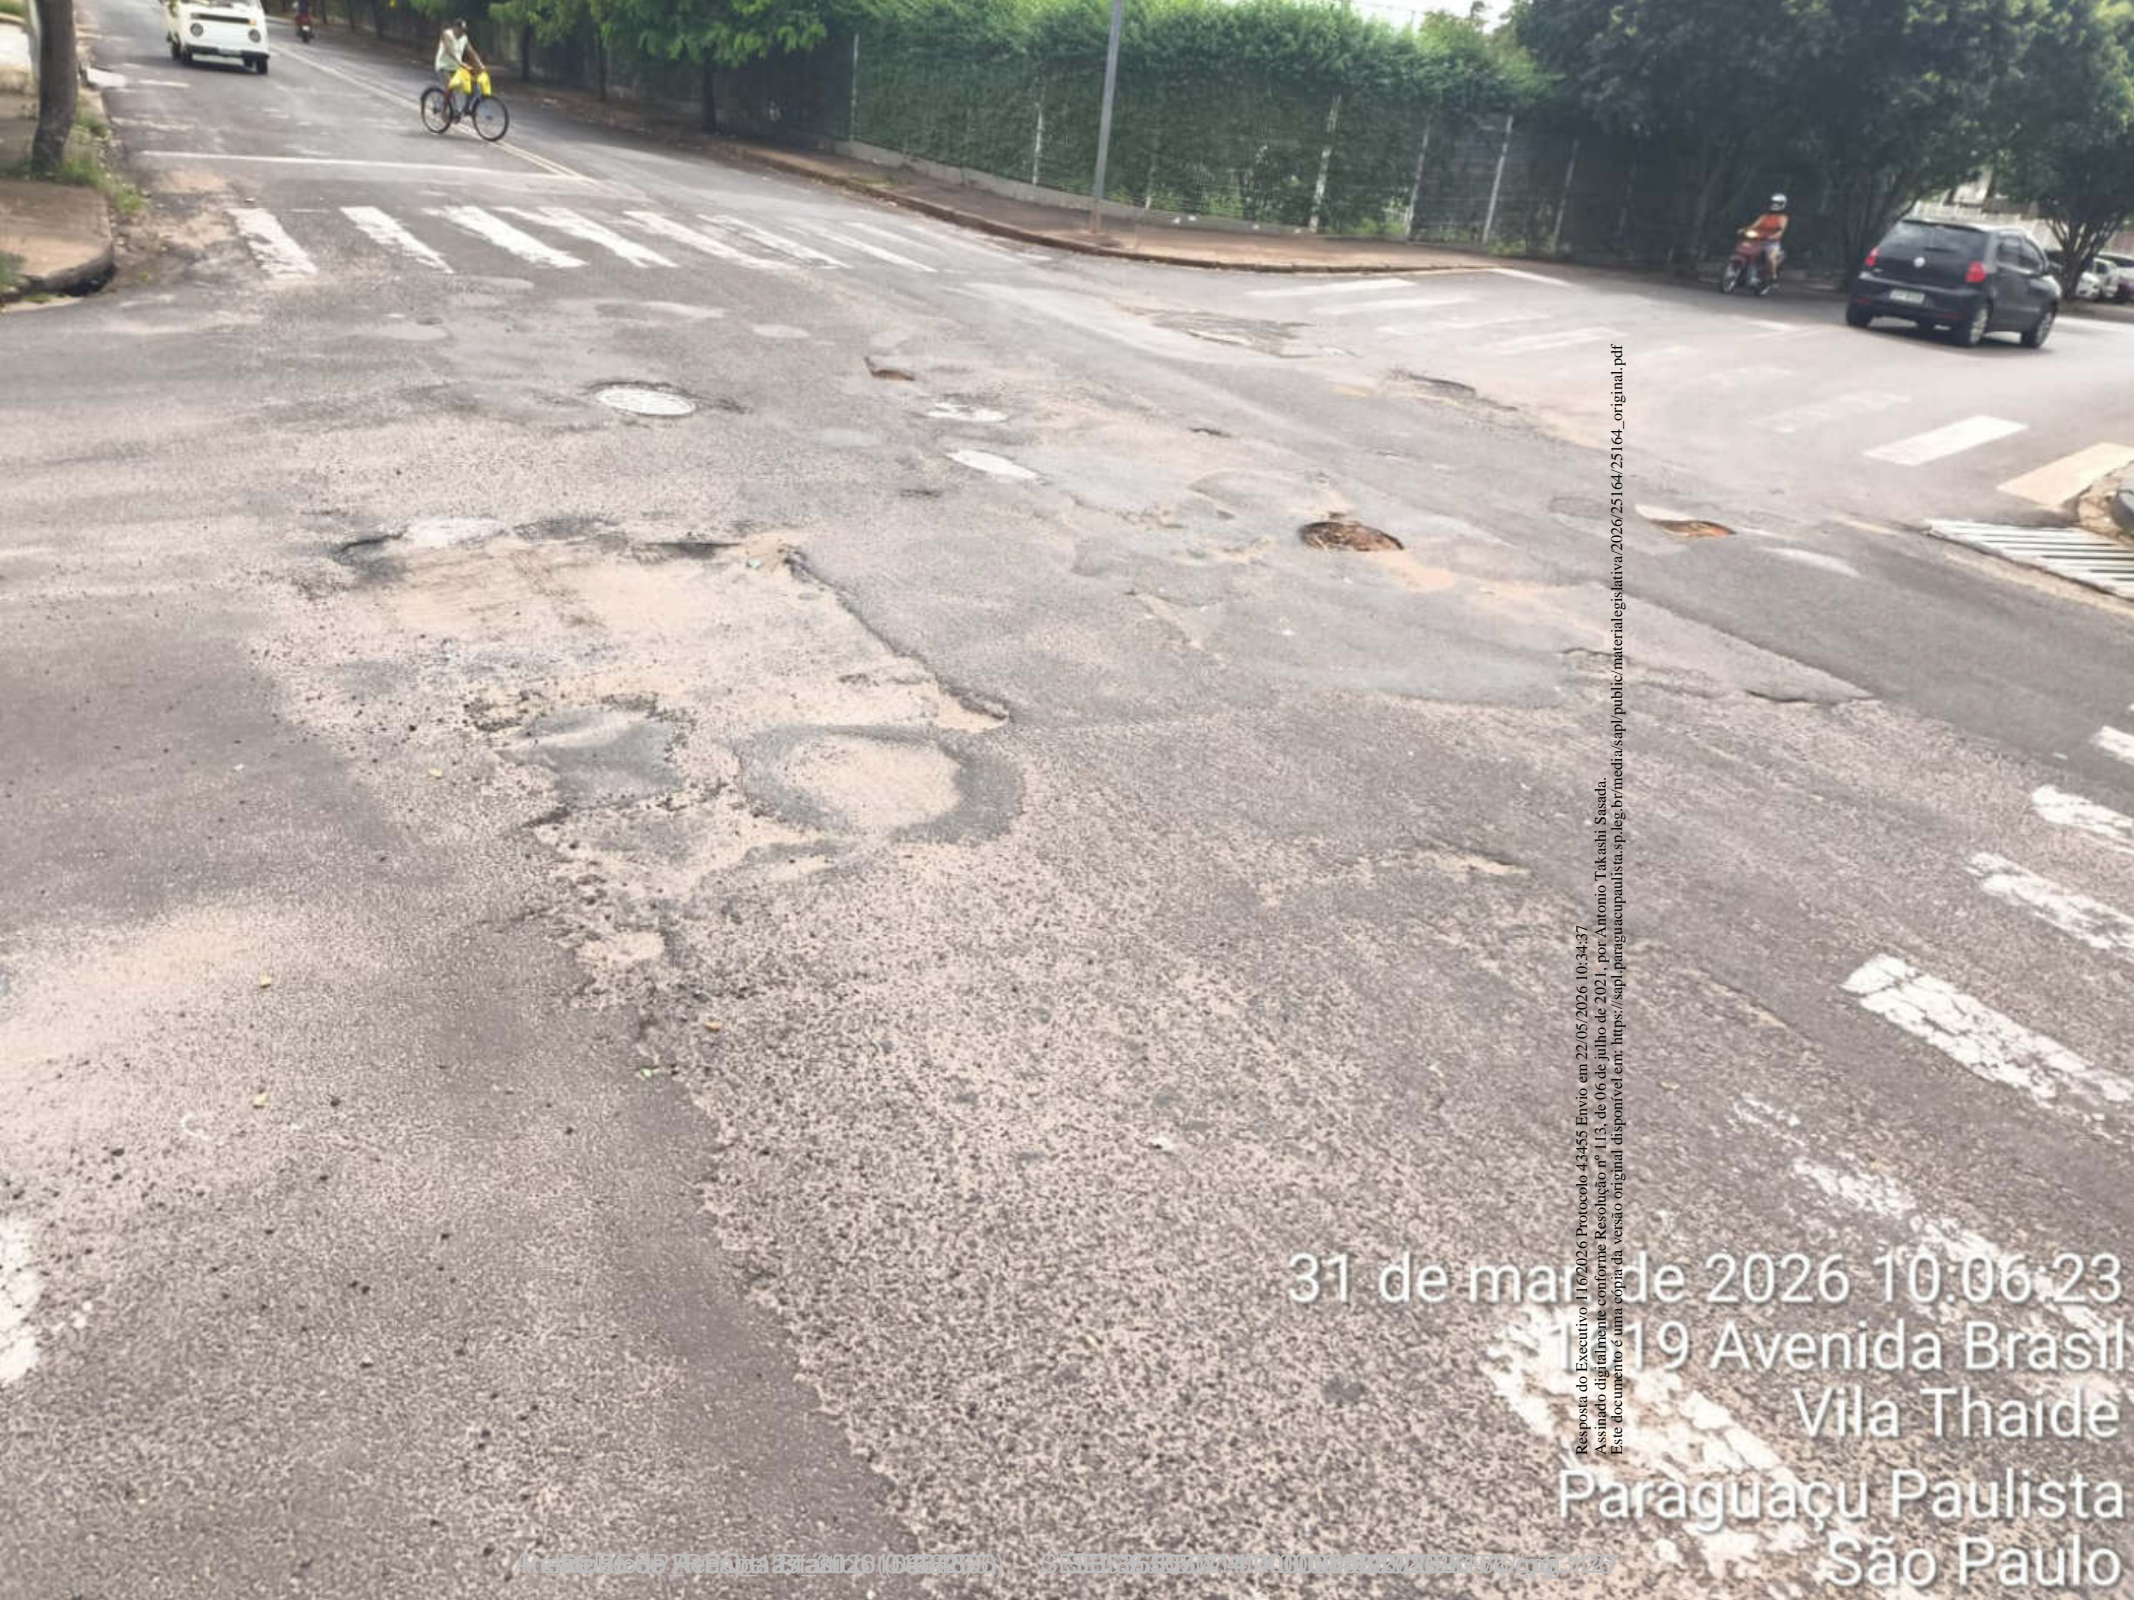
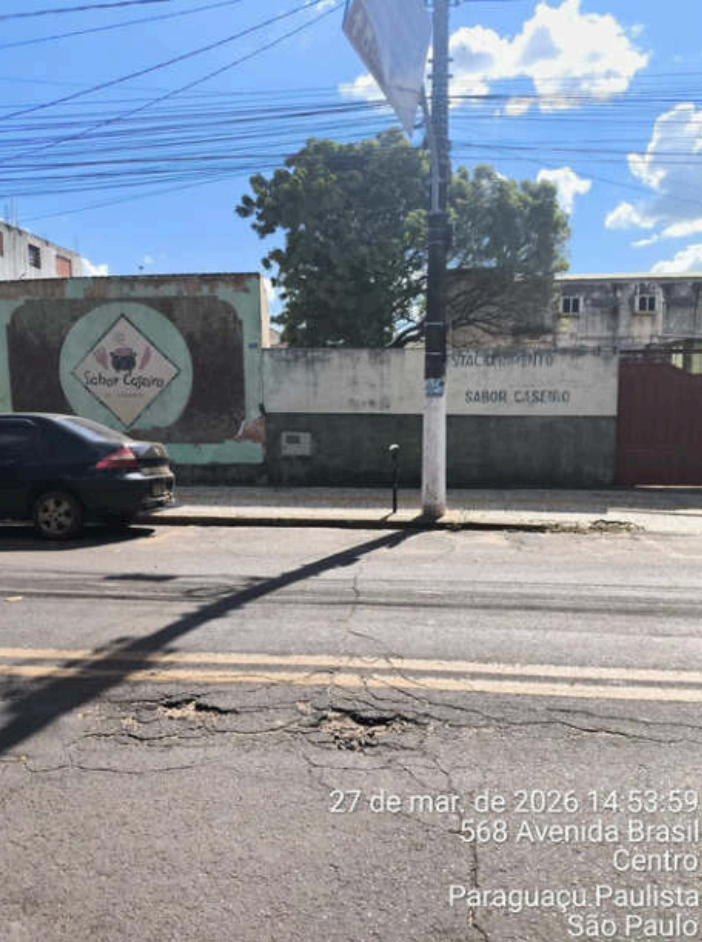
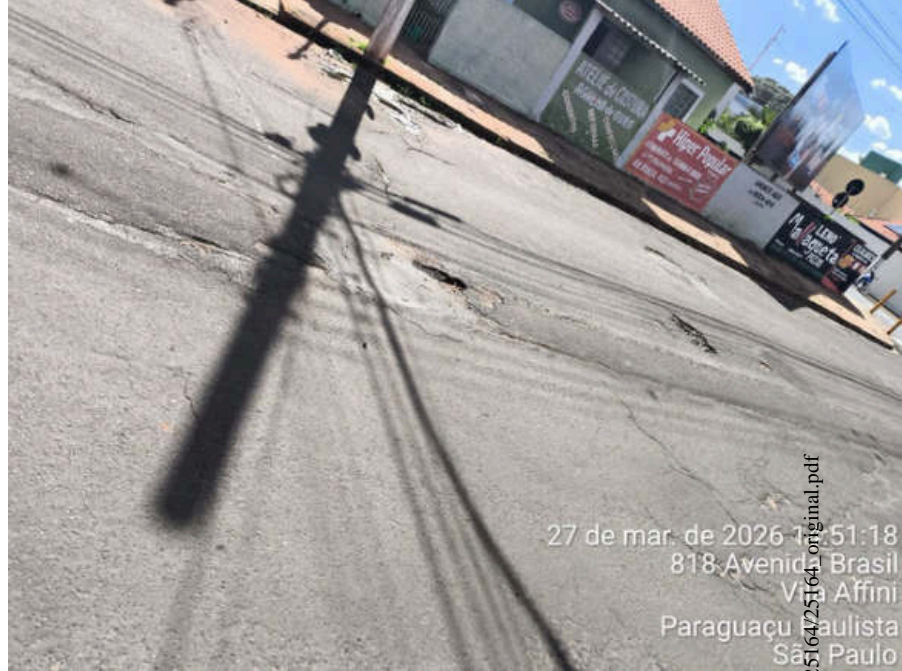
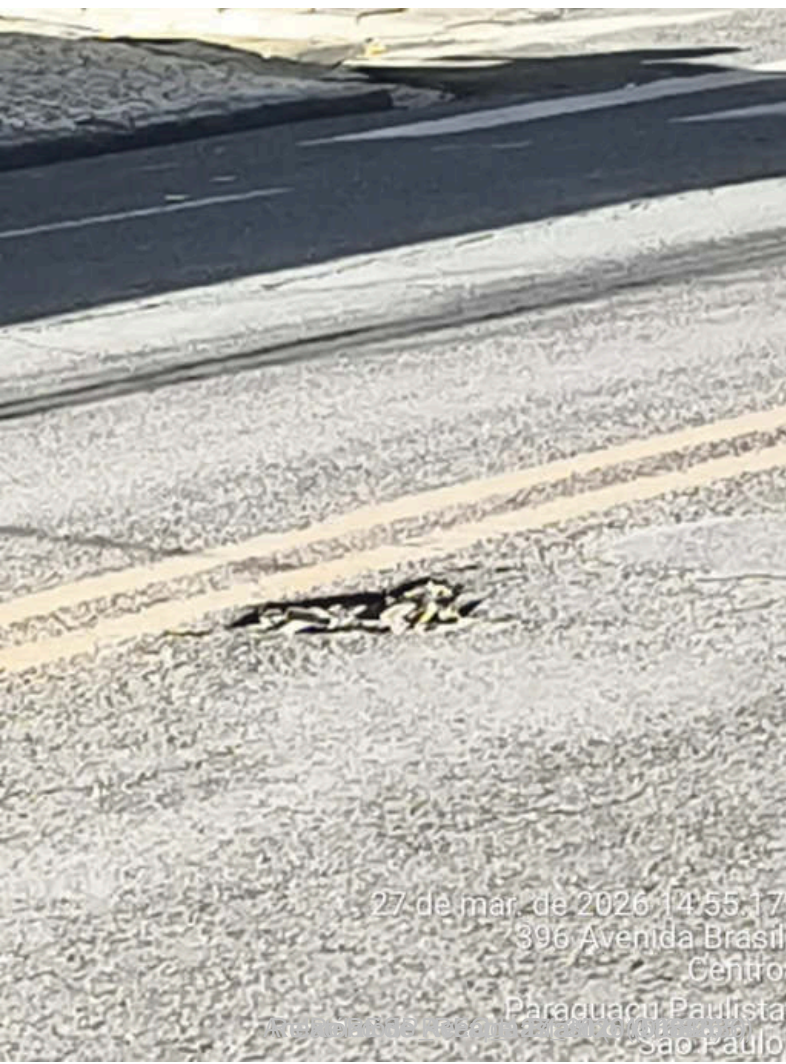
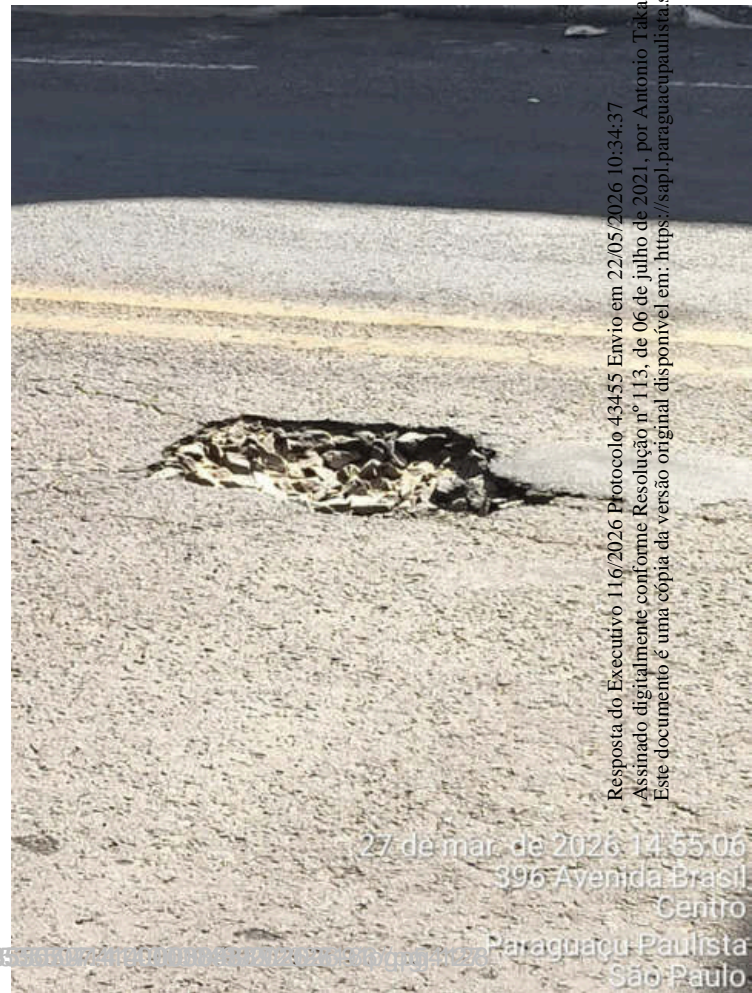
Buraco isolado Vários buracos próximos Afundamento de base
 Trincamento em malha Remendo anterior solto Exsudação / asfalto desagregado
