PREFEITURA MUNICIPAL DA ESTÂNCIA TURÍSTICA DE PARAGUAÇU PAULISTA

Resposta do Executivo 116/2026

Assunto: **Requerimento nº 127/2026-SO, de autoria do Vereador Douglas Amoyr Khenayfis Filho.**

RELATÓRIO DE VISTORIA – DEFEITOS NO PAVIMENTO (SABESP)

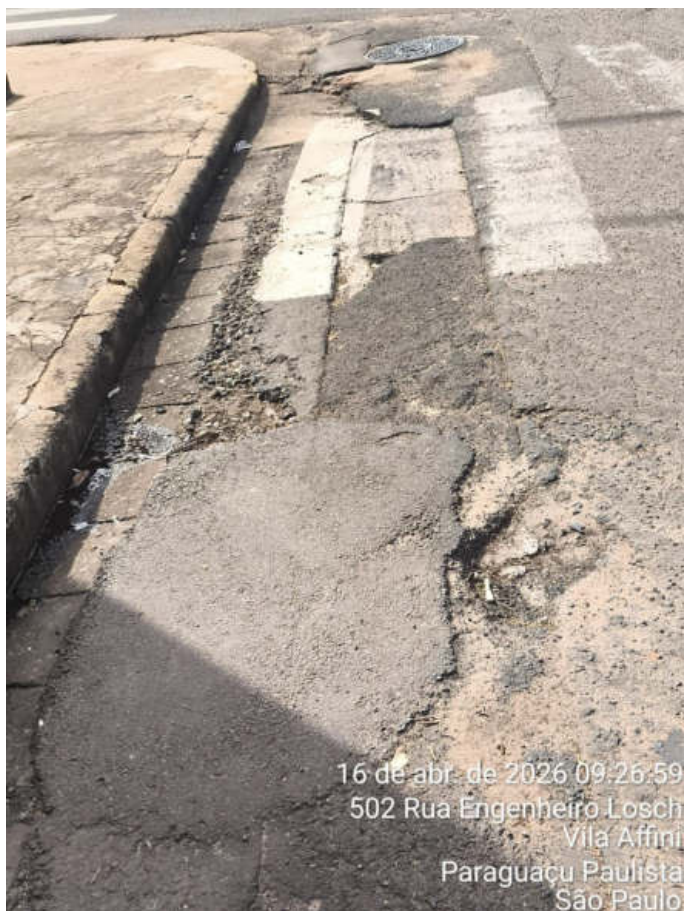
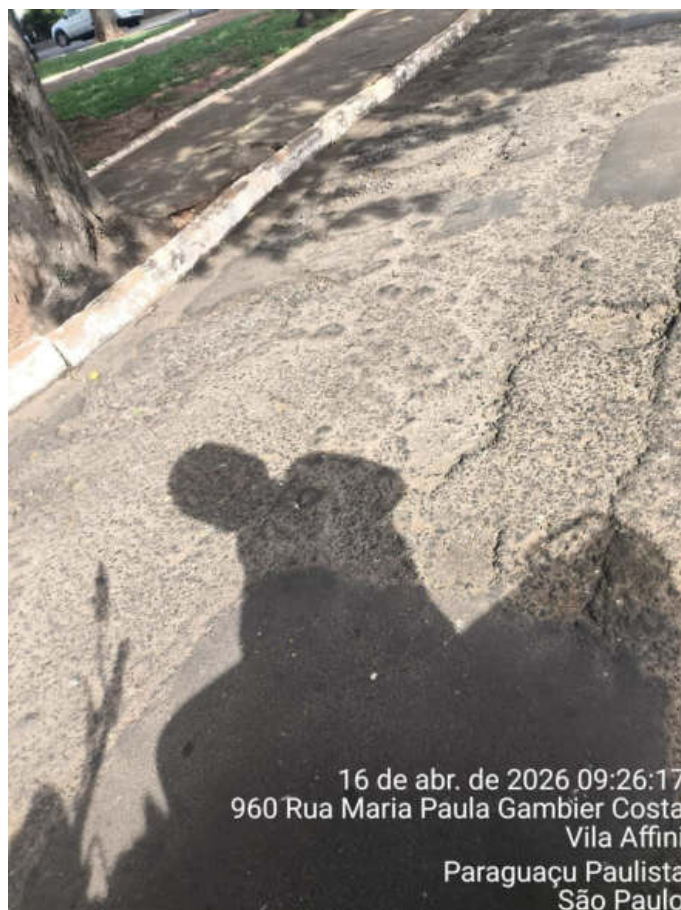
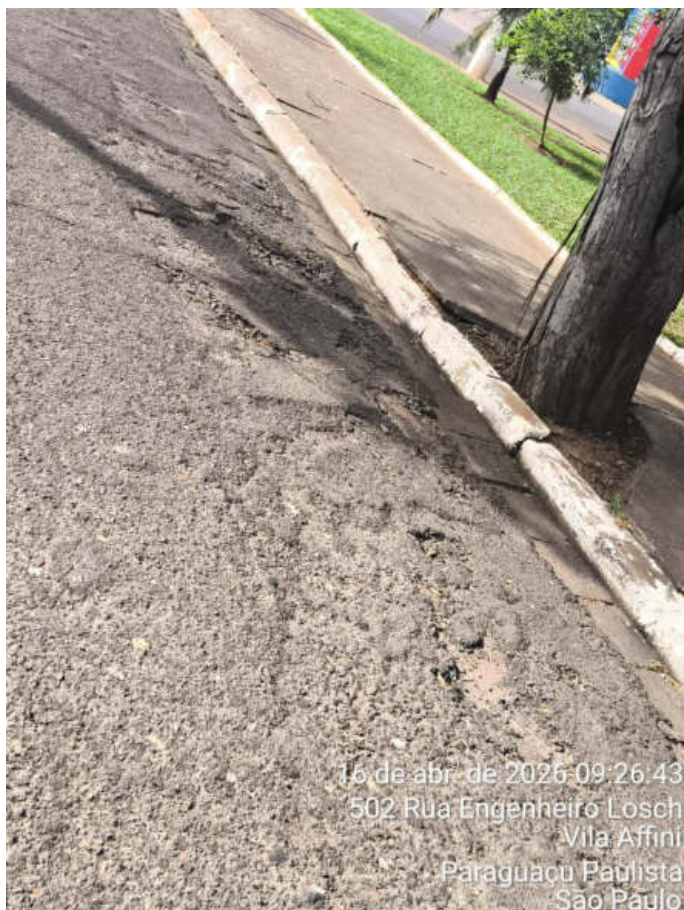
Rua Engenheiro Losch, 478 ao 518

() Buraco isolado (X) Vários buracos próximos () Afundamento de base
(X) Trincamento em malha () Remendo anterior solto (X) Exsudação / asfalto desagregado

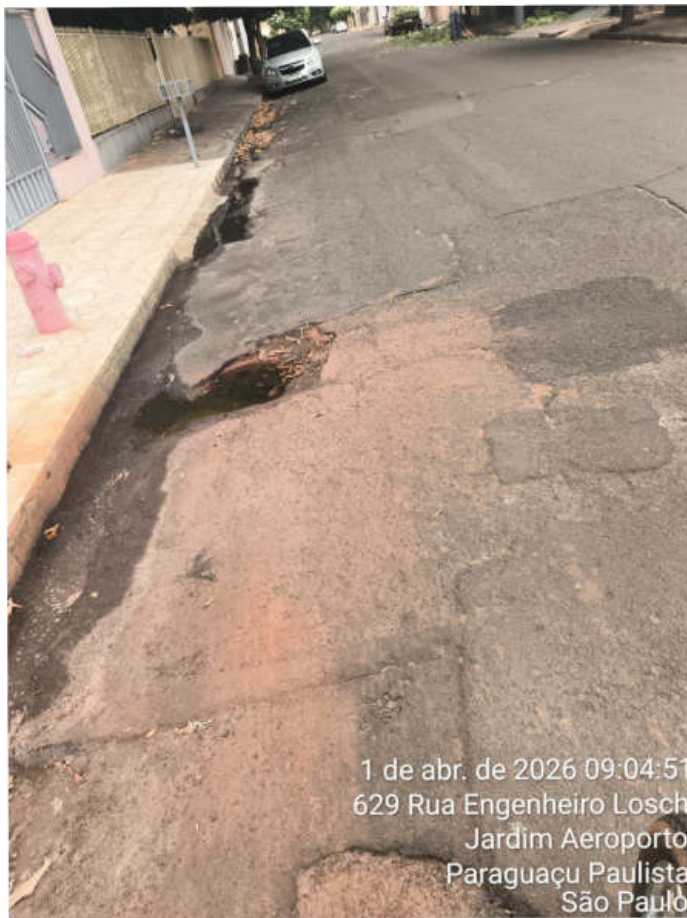
Rua Engenheiro Losch 531 a 789

O pavimento asfáltico do trecho vistoriado apresenta estado avançado de deterioração, caracterizado por fadiga generalizada do revestimento, malha de trincas interligadas, desagregação superficial, afundamentos plásticos e grande incidência de remendos heterogêneos decorrentes de intervenções anteriores. As patologias observadas evidenciam perda da integridade estrutural e da capacidade de suporte do pavimento, resultando em irregularidade acentuada da superfície de rolamento e fim de vida útil funcional e estrutural. Diante do quadro constatado, as manutenções corretivas pontuais mostram-se tecnicamente ineficazes, sendo tecnicamente recomendada a restauração do pavimento por meio de recapeamento integral em toda a largura da via.
